ДИАГНОСТИКА ТЕХНИЧЕСКОГО СОСТОЯНИЯ ИСТОРИЧЕСКОГО ЗДАНИЯ ПО АДРЕСУ: Г. МОСКВА, 2-ОЙ ВОЛКОНСКИЙ ПЕР., Д. 5, СТР. 1.

Аннотация: в настоящей статье рассматриваются вопросы реставрации исторического здания, что является чрезвычайно ответственной, важной работой сохранения ценного фонда исторической застройки г. Москвы. С участием автора выполнена работа по диагностике технического состояния исторического здания и разработке технических решений по восстановлению конструктивных элементов здания, которые утратили свои первоначальные свойства. Комплекс мероприятий по определению и оценке фактических значений контролируемых параметров, характеризующих работоспособность объекта обследования и определяющих возможность его дальнейшей эксплуатации, реконструкции или необходимость восстановления, усиления, ремонта, и включающий в себя обследование грунтов основания и строительных конструкций на предмет выявления изменения свойств грунтов, деформационных повреждений, дефектов несущих конструкций и определения их фактической несущей способности.

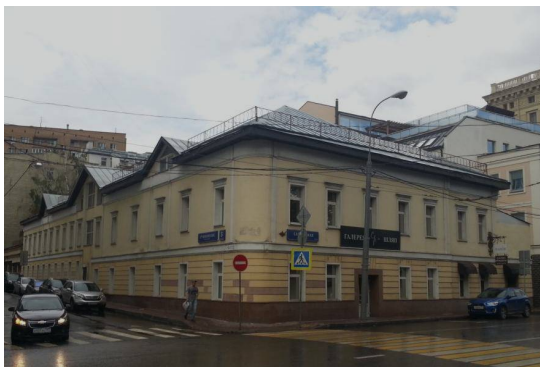
Рис. 1. Общий вид двухэтажного строения
Fig. 1. General View of Two-Storey Building

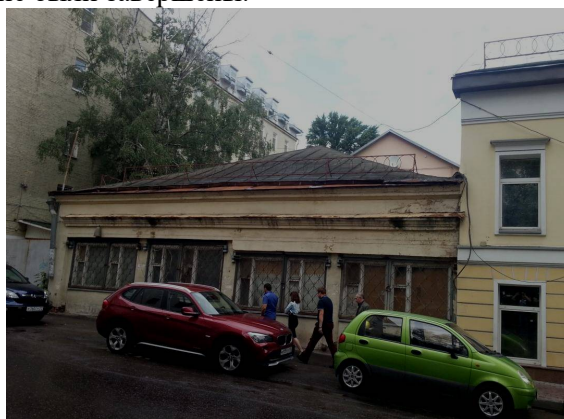
Рис. 2. Общий вид одноэтажной пристройки
Fig. 2. General View of One-Storey Extension

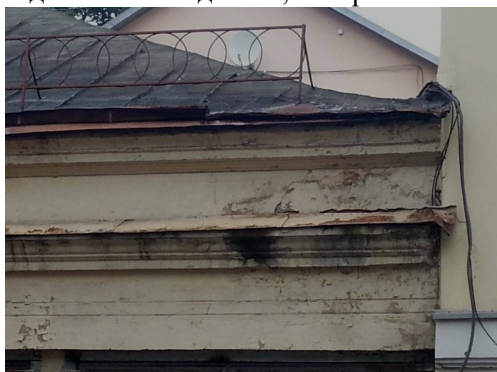
Рис. 3. Неудовлетворительное состояние фасадов одноэтажной пристройки в осях (А/1-Г/1)/(1-4)

Fig. 3. Unsatisfactory Condition of Single-Storey Extension Facades in Axes (A/1-G/1)/(1-4)

Неудовлетворительное состояние фасадов одноэтажной пристройки в осях (А/1-Г/1)/(1-4).

Аварийное состояние крыши одноэтажной пристройки в осях (А-Г/1)/(1-4).

Существующую крышу одноэтажной пристройки необходимо заменить.

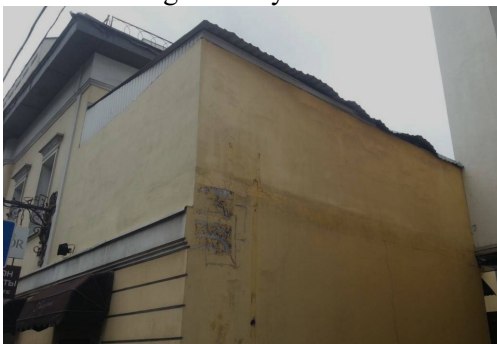
Рис. 4. Выпучивания отделочного покрытия фасада из-за дефектов кровли пристройки и отсутствия водосточной системы

Fig. 4. Buckling of the facade finish due to defects of roof extensions and lack of a drainage system

Выпучивания отделочного покрытия фасада из-за дефектов кровли пристройки и отсутствия водосточной системы (фото 5).

Вынос свеса кровли недостаточен по размеру, не выполнен капельник (водоотбойник), что приводит к намоканию фасада.
